**Eindrapport verkennend bodemonderzoek
Radiumweg ong. te Hoek**

Project 23220109

26 augustus 2022

Opdrachtgever: Value Park Terneuzen
Postbus 132
4530 AC TERNEUZEN

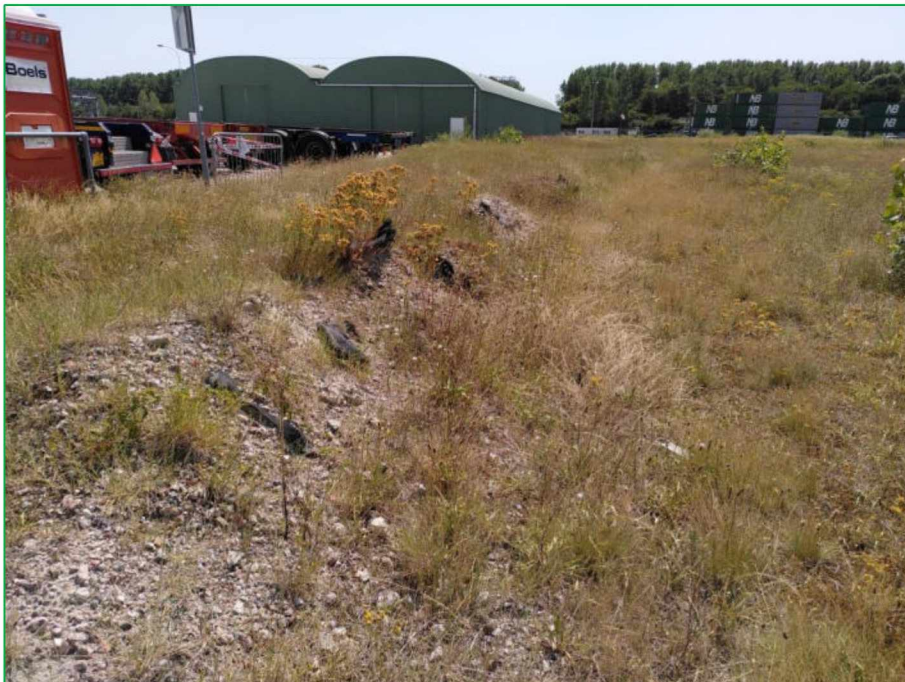
Foto 4 Deel wal/rug met zand

De wal naast de puinverharding bestaat uit een mengsel van puin (50-60%) en zand. In de zandfractie zijn achtergrondwaarde-overschrijdingen voor kobalt, zink, PFAS en PCB zijn aangetoond. Er is in zowel de puin- als de zandfractie geen asbest aangetroffen.

In deze vorm is de wal Niet Toepasbaar. Wij zien echter geen belemmeringen voor inname door een BRL2506-erkende puinbreekinstallatie. Wanneer men besluit de zandfractie af te zeven, kan de zandfractie als "indicatief klasse Industrie" worden aangeboden aan een BRL9335-erkende grondbank.

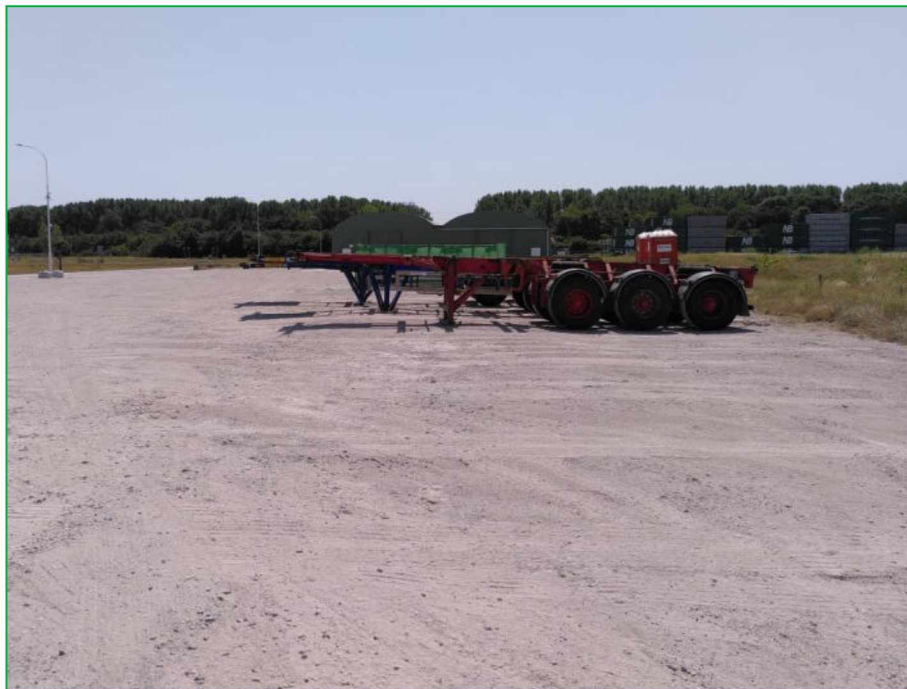
Foto 5 Puinverharding

Op het oostelijke gedeelte van de locatie is een ca. 20 - 40 cm dikke asbestonverdachte puinverharding gelegen. Hierin is geen asbest aangetroffen.
